# 社会資本の高齢化時代における 鋼製枠堰堤の長寿命化対策の 一事例と今後の課題

株式会社開発技術コンサルタント

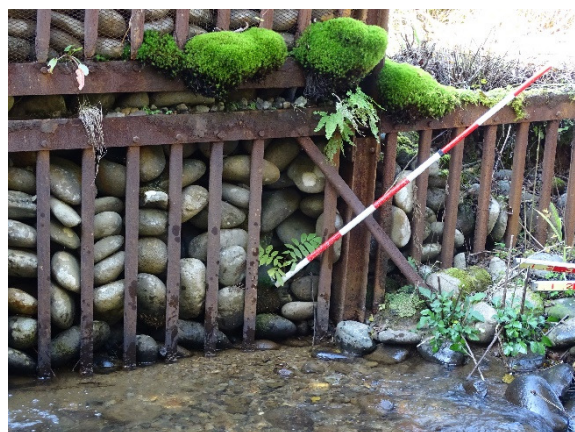
【変状レベルc－部材の破損】

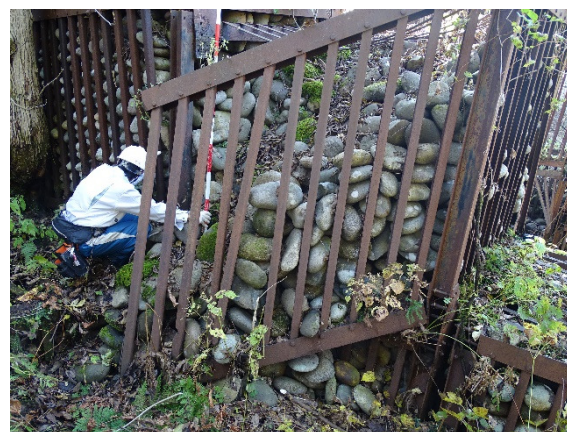
【変状レベルc－中詰め材の流出】

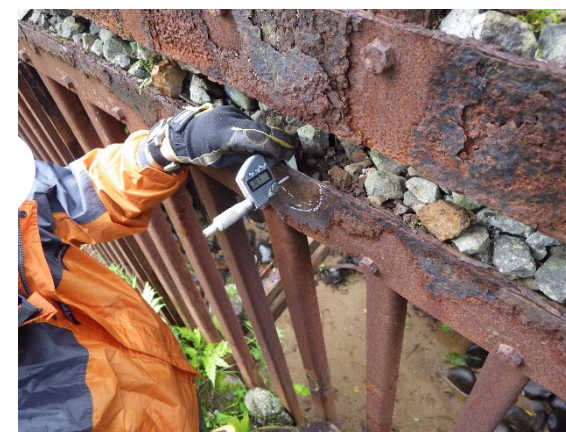
【変状レベルb－かさぶた状の錆】

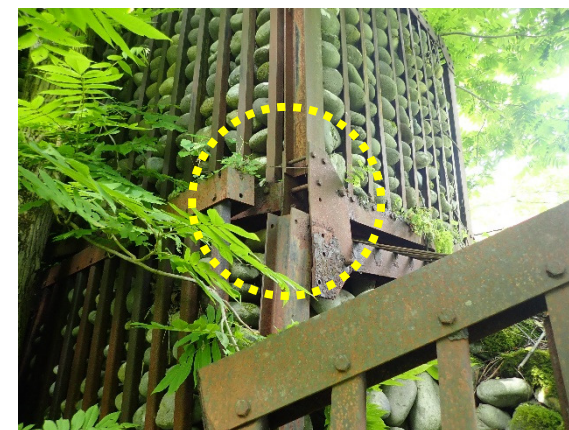
【連結ボルトの破損】

- ① 土砂礫の流下に伴う摩耗や破損
- ② 乾湿の繰り返しによる鋼材の腐食
- ③ 部材の経年劣化

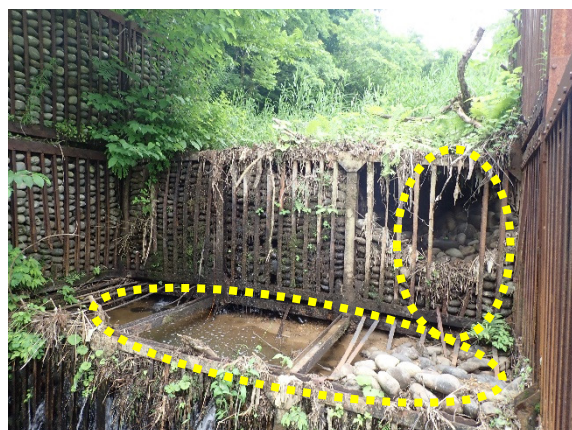
【上下流面・蓋スクリーンの破損】

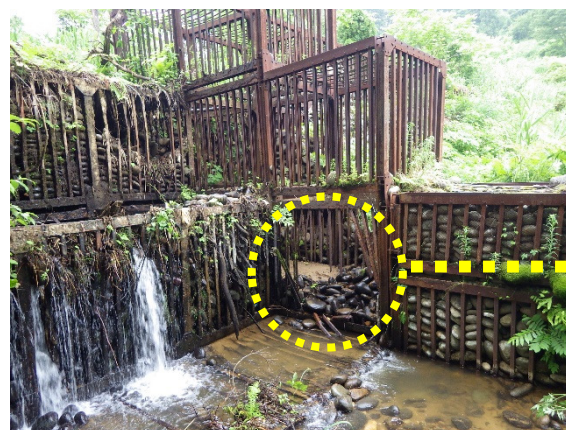
【側面スクリーンの破損】

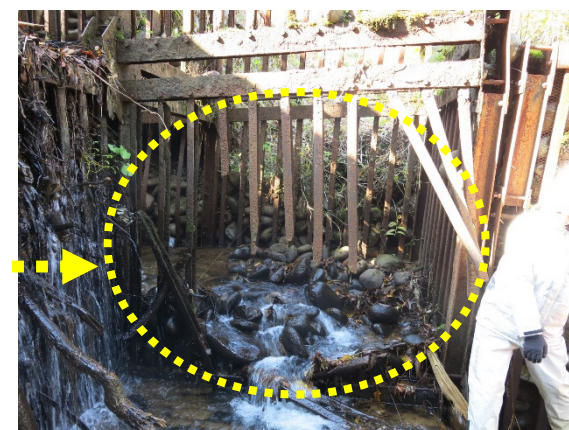
【側面スクリーンの破損(拡大)】

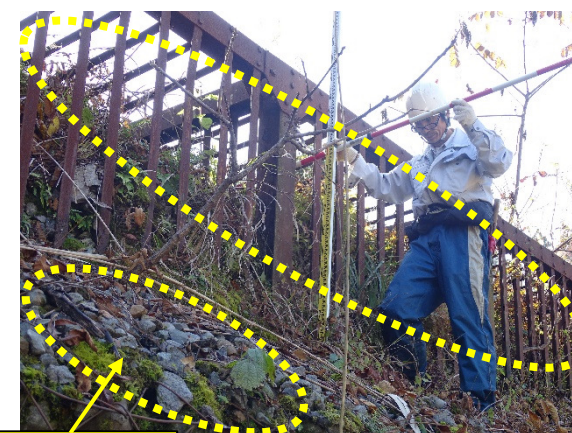
【本堤袖天端部】

粒径の細かい  
中詰め材

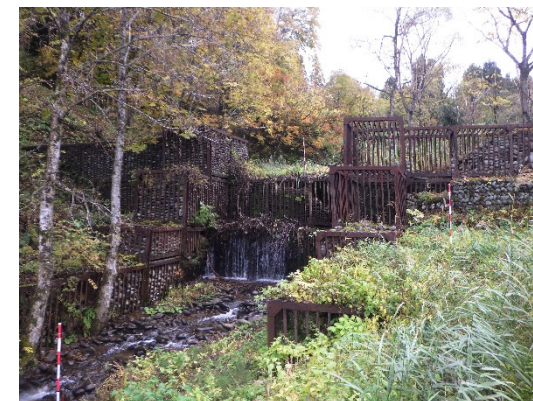
【対象施設全景】

- ✓ 施設全体に損傷が確認されている
- ✓ 越流部付近(本堤越流部・側壁前面)の損傷が著しい
- ✓ 部材の破損が著しい箇所は中詰め材が全て流出している

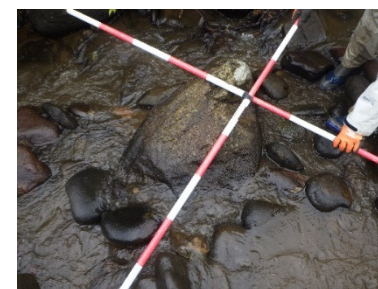
- ✓ 溪床勾配が急勾配(約1/11)である
- ✓ 最大礫径50cmの河床材料が確認されている
- ✓ 河川の水質は中性(ph値6.86)を示す

【河床材料50cm】

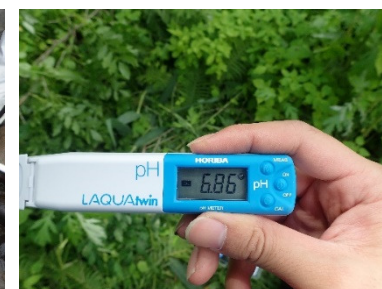
【河川のph値6.86】

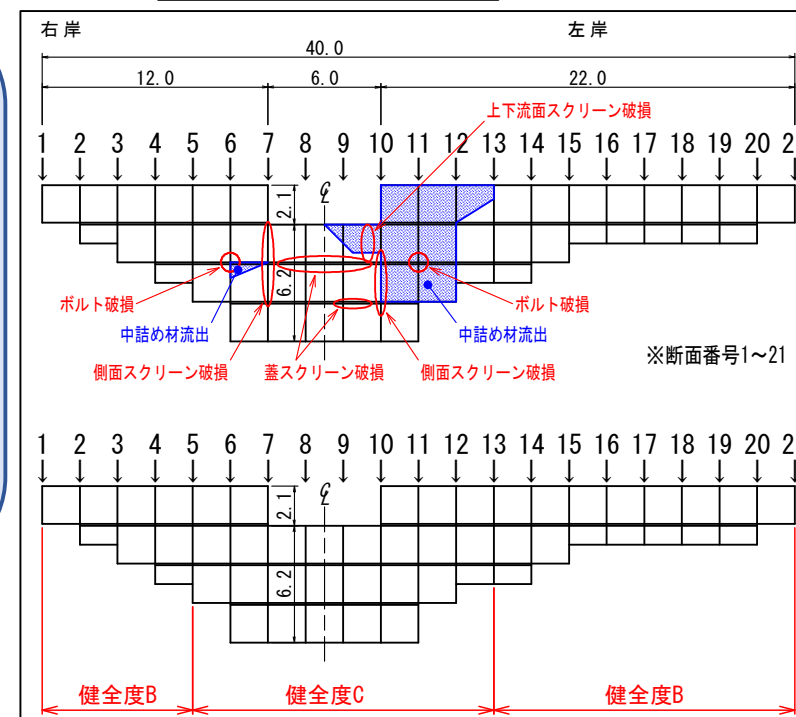
### 健全度評価結果

断面毎に健全度を評価・設定

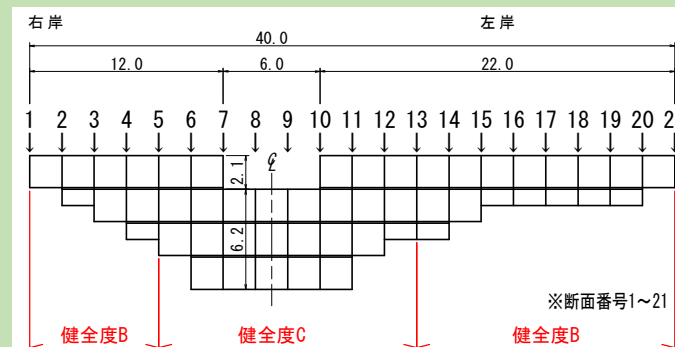
- ・健全度評価において『健全度C』と評価された箇所  
→施設の損傷が著しく構造的な安定性が不健全な状態  
⇒既設堰堤の活用は行わず、**新規堤体による改築**とする

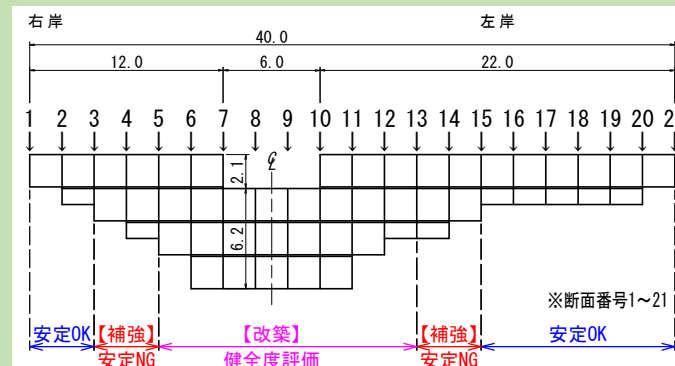
- ・健全度評価において『健全度B』と評価された箇所  
→著しい損傷は確認されていない  
⇒既設堰堤およびその部材を**再利用（復旧）**する  
既設堤体の安定性によっては**断面補強**を行う

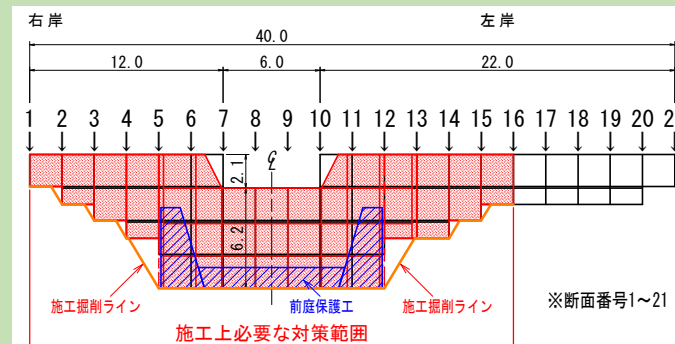
- ・補強・改築に隣接する箇所  
→施設の構造形状から施工に伴う影響が生じる  
⇒施工時の**一時的な撤去と復旧**が必要となる

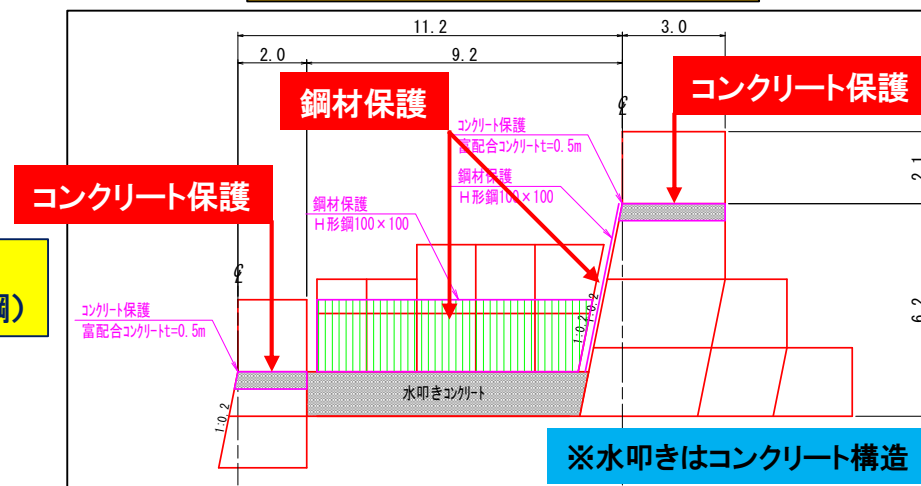
#### 対象施設の摩耗対策箇所

対策後も土砂礫の流下に伴う部材の摩耗が懸念される

- ① 面的・広範囲で水圧を受ける箇所は構造特性を確保した対策 ⇒ 『鋼材保護』
- ② 局所的で摩耗・劣化が著しい箇所は耐久性に優れる対策 ⇒ 『コンクリート保護』

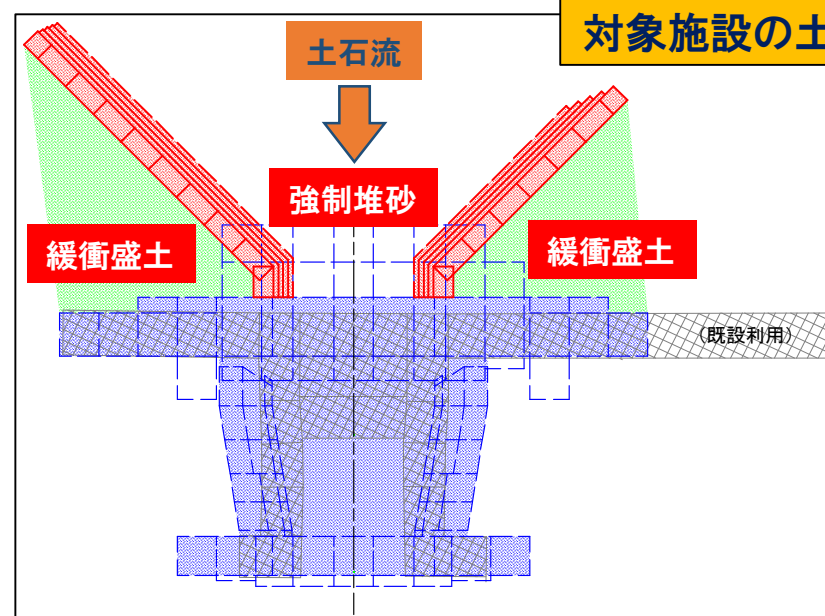
### 対象施設の土石流対策

施設完成時は、現況機能の確保(満砂状態＝埋戻し)によって堤体に土石流が直接衝突しない形状となるが、袖部は土石流の衝突を回避する必要がある

★土石流対策は『強制堆砂(埋戻し)』と『緩衝盛土』で堤体および袖部を保護
