建設コンサルタンツ協会北陸支部 業務・研究発表会

# 冬期事故が多発する交差点における 事故対策検討

開発技建株式会社

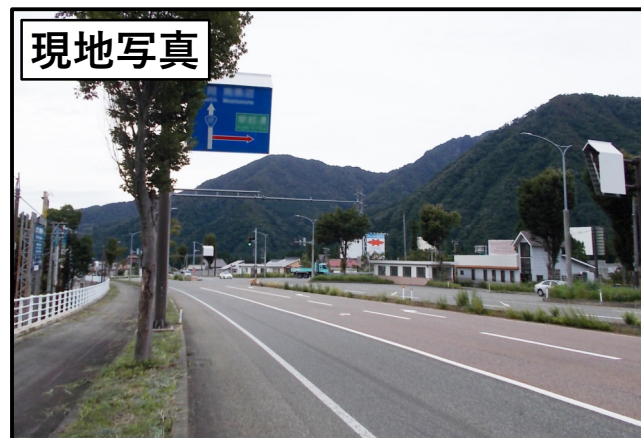
### 対象箇所の概要について

- 高速道路へのアクセス交差点
- 交差点を境に片側 1 車線から  
2 車線へと切り替え
- 交通量：4,500台/日  
(平成27年度全国道路・街路交通情勢調査)
- 交差点に向かって下り勾配  
( $i=4.3\sim 2.5\%$ )

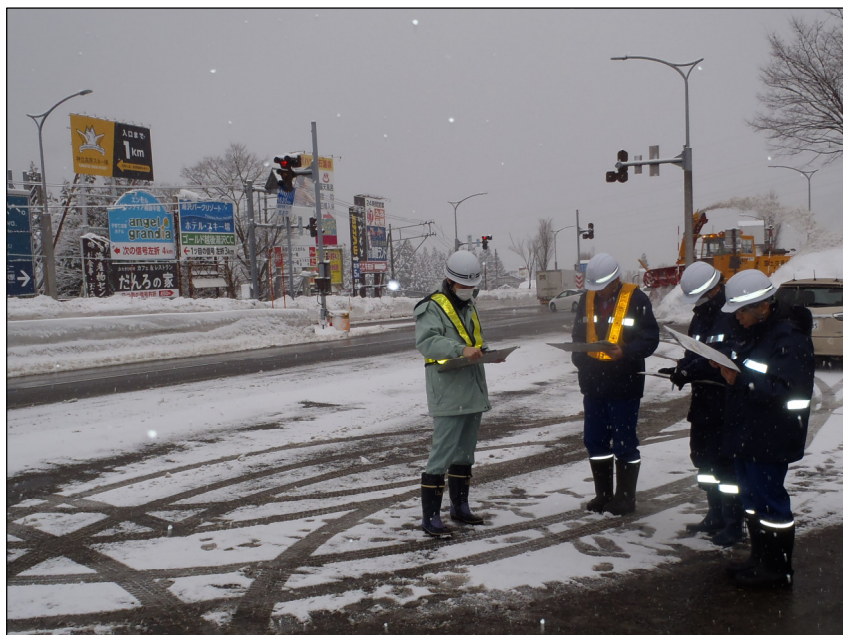
#### 維持出張所との合同現地踏査の実施

- ・ 注意喚起看板は、降雪時でも視認性の良い自発光式のものが良い

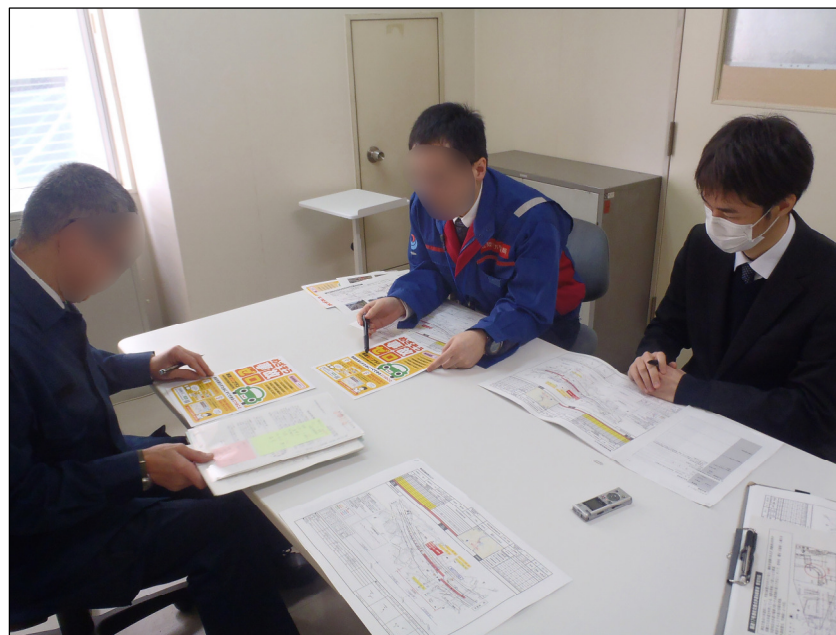
#### 所轄警察署ヒアリングの実施

- ・ 信号機の視認性は確保されており  
予告信号などの設置は必要無い

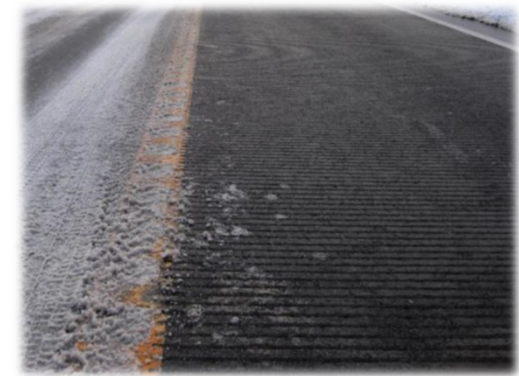
### 対策案①

路面凍結によるスリップ ⇨ **凍結抑制舗装の設置**

**下り勾配の起点部から停止線手前まで**

(路面凍結抑制による制動停止距離の確保)

(下り勾配による走行速度上昇の抑制)
