# 社会資本の高齢化時代における 鋼製枠堰堤の長寿命化対策の 一事例と今後の課題

株式会社開発技術コンサルタント

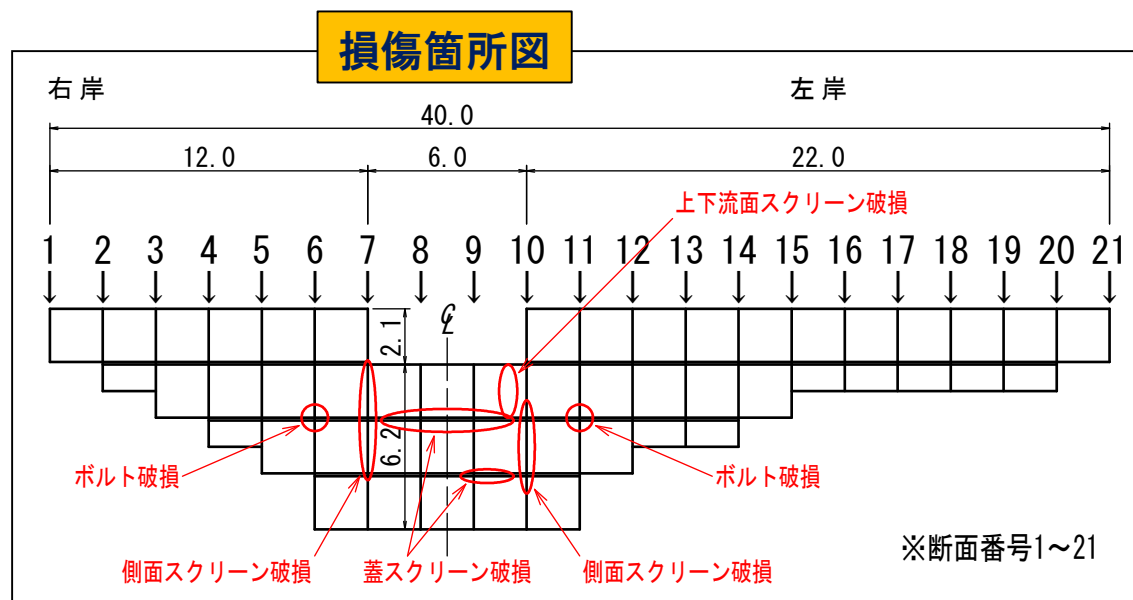
【連結ボルトの破損】

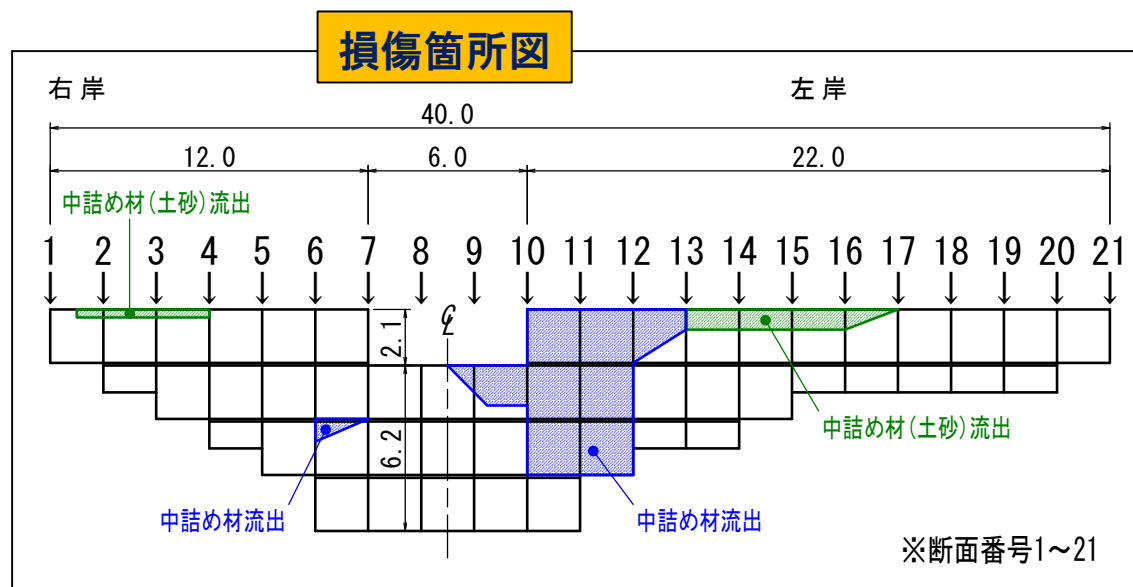
【本堤袖天端部】

粒径の細かい  
中詰め材

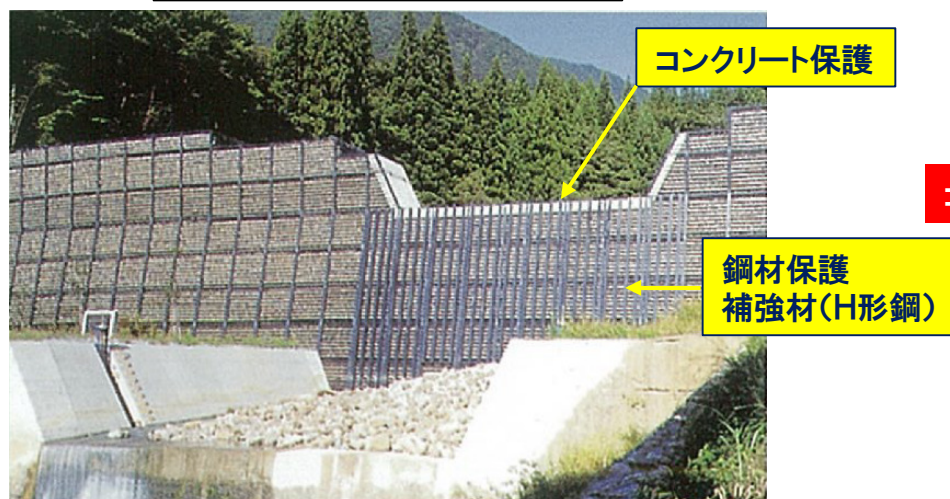
#### 鋼製枠堰堤の摩耗対策

対策後も土砂礫の流下に伴う部材の摩耗が懸念される

- ① 面的・広範囲で水圧を受ける箇所は構造特性を確保した対策 ⇒ 『鋼材保護』
- ② 局所的で摩耗・劣化が著しい箇所は耐久性に優れる対策 ⇒ 『コンクリート保護』

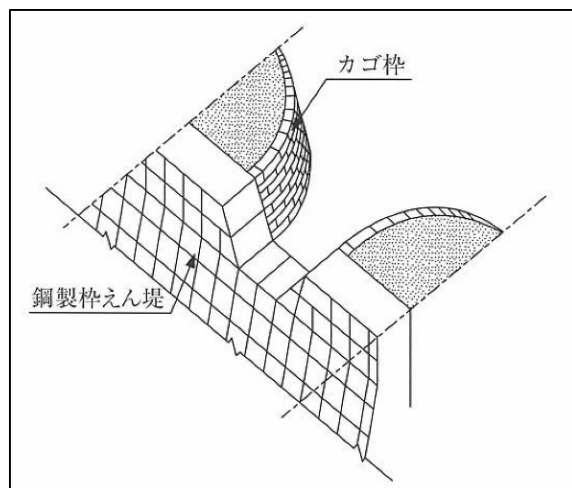
### 鋼製枠堰堤の土石流対策

施設完成時は、現況機能の確保(満砂状態＝埋戻し)によって堤体に土石流が直接衝突しない形状となるが、袖部は土石流の衝突を回避する必要がある

★土石流対策は『強制堆砂(埋戻し)』と『緩衝盛土』で堤体および袖部を保護
